**Slim historisch onderzoek en oriënterend  
onderzoek ter plaatse van de locatie  
Stampstraat 43 te Simpelveld**

**Kenmerk:** MA170017.003.027.R01  
**Versie:** v1.0 - definitief

**Datum rapport:** 20 november 2018

**Opdrachtgever:** Provincie Limburg  
Postbus 5700  
**6202 MA Maastricht**

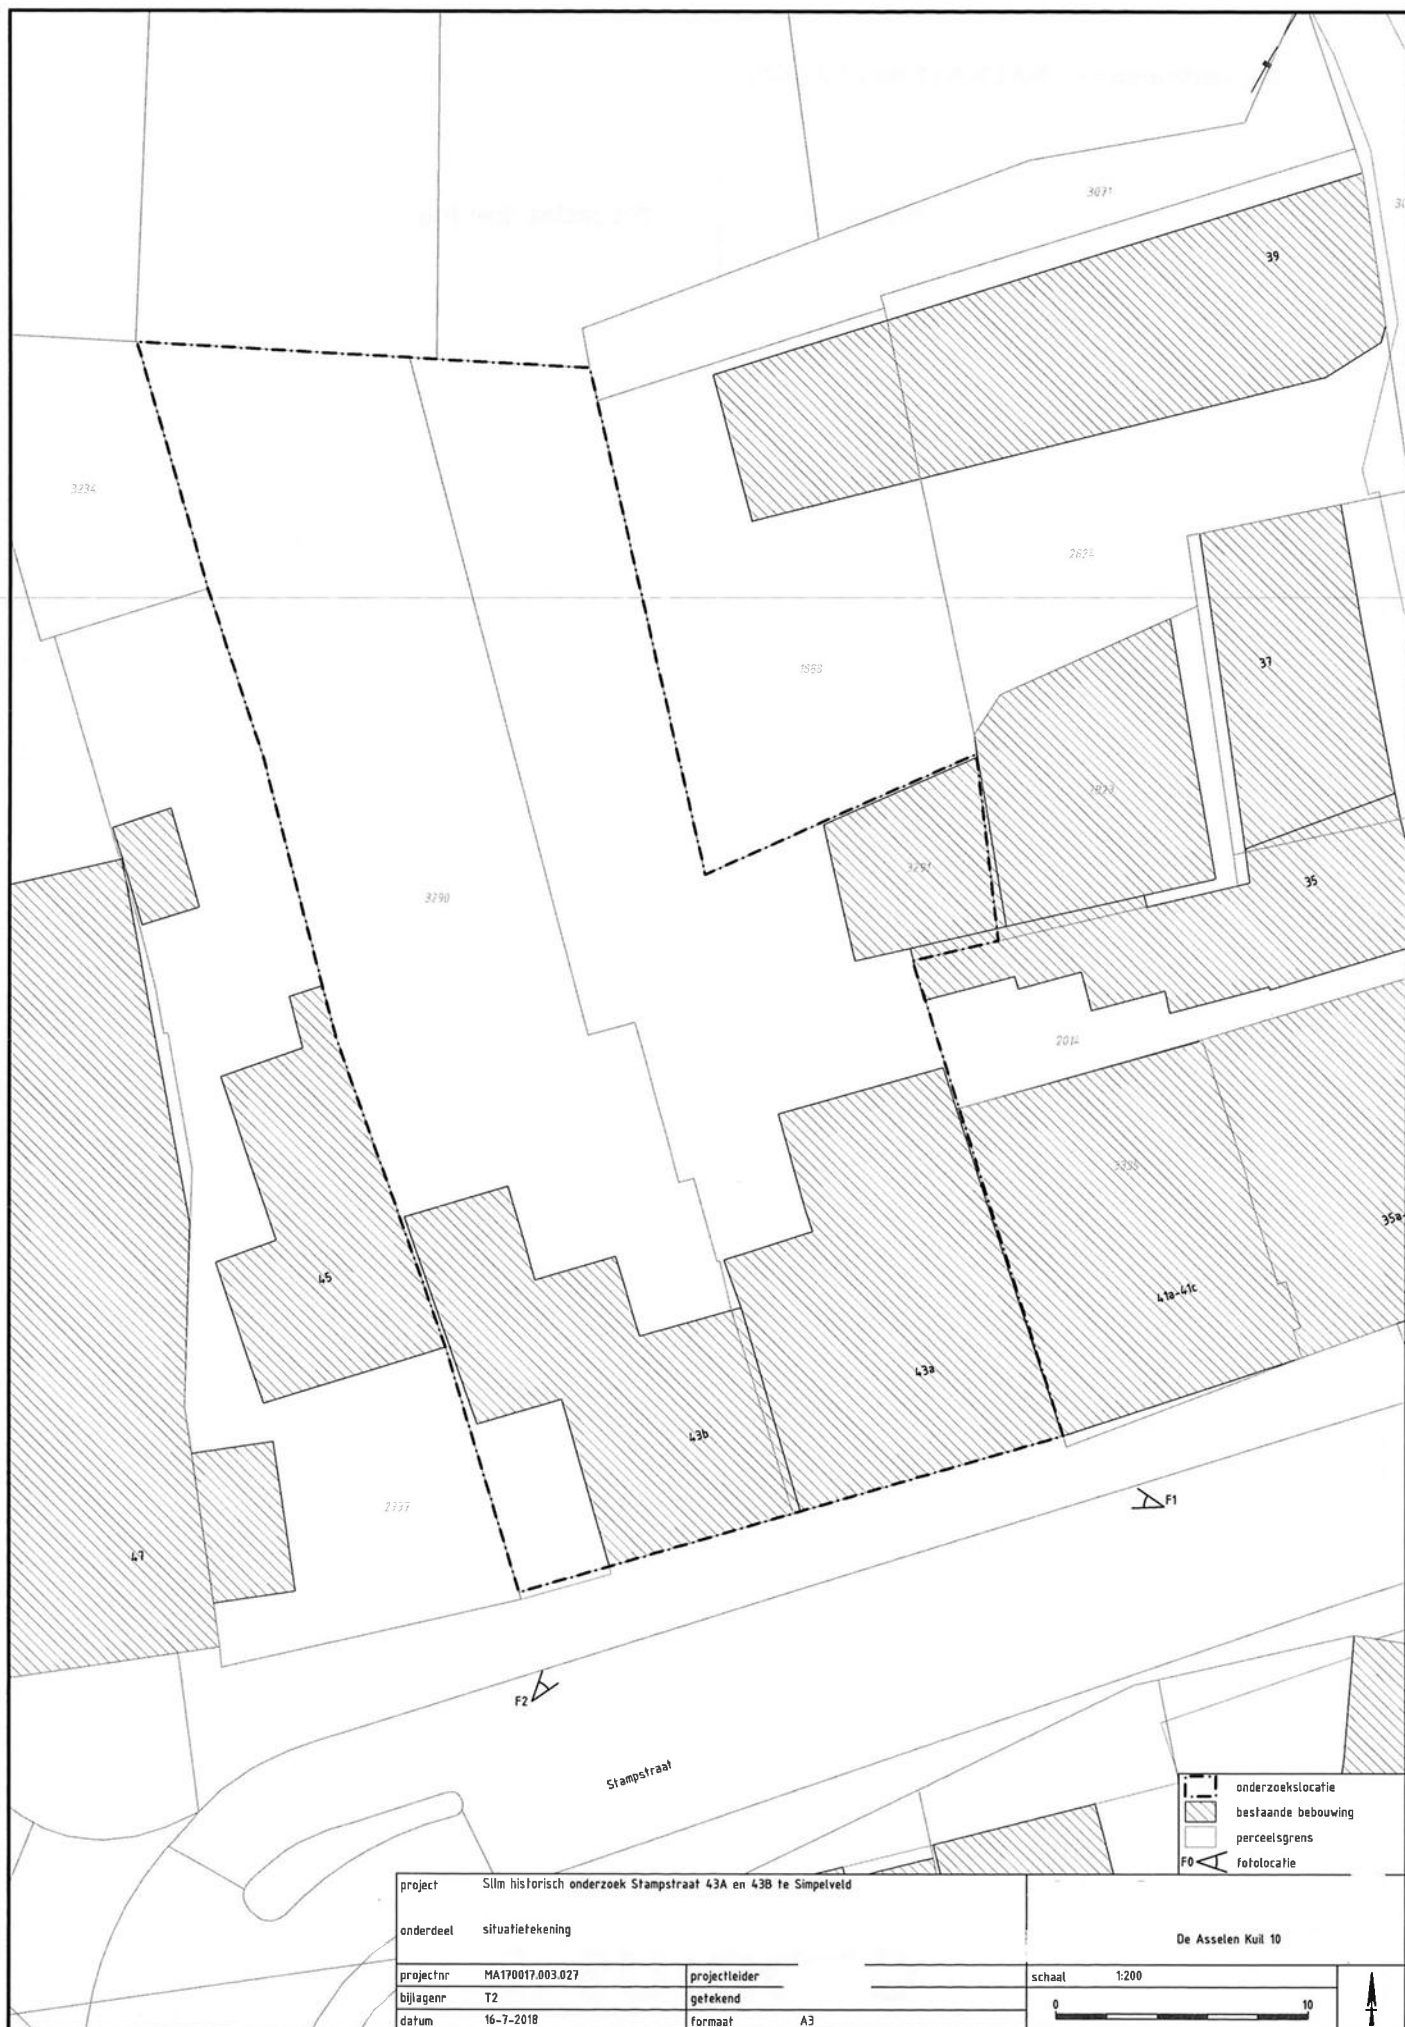
**Situatietekening**

In tabel 2.1.1 zijn enkele gegevens betreffende de onderzoekslocatie weergegeven. De regionale ligging is weergegeven in bijlage 1. In bijlage 2 is een situatietekening met daarop de ligging van de locatie opgenomen. Foto's van de locatie zijn opgenomen in bijlage 3.

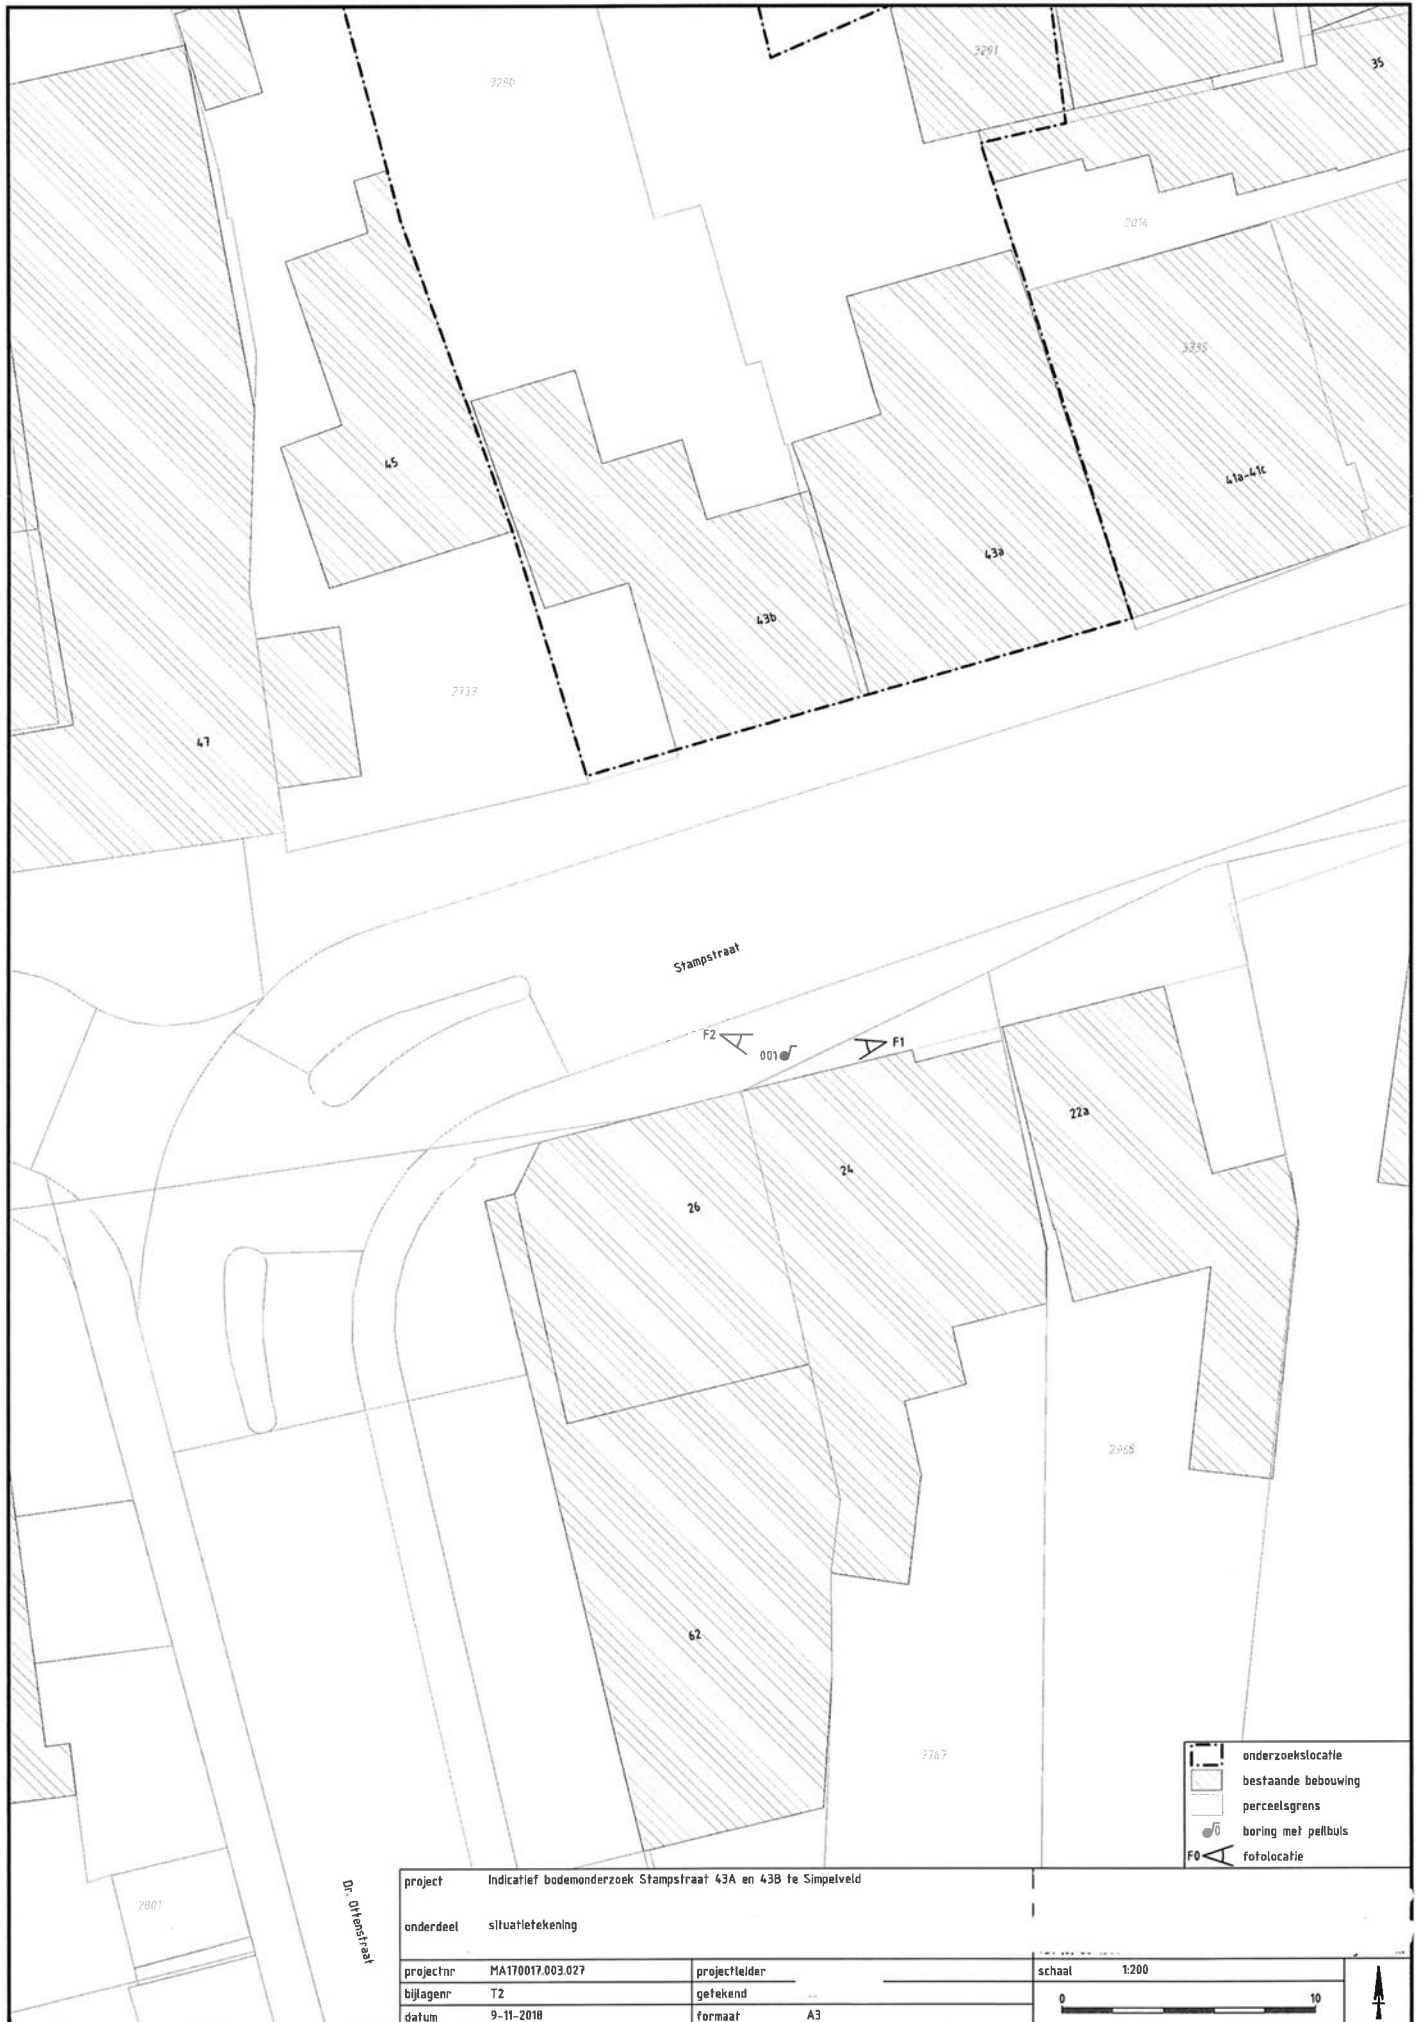
**Situatietekening inclusief boorplan**

De veldwerkzaamheden zijn uitgevoerd op 17 oktober 2018 conform BRL SIKB 2000 en het daarbij behorend protocol 2001 (Plaatsen van handboringen en peilbuizen, maken van boorbeschrijvingen, nemen van grondmonsters en waterpassen). De veldmedewerker die de werkzaamheden heeft uitgevoerd, de heer [naam], is in dit kader geregistreerd bij het Ministerie van Infrastructuur en Waterstaat (IenW). Tijdens de veldwerkzaamheden is assistentie verleend door de heer [naam]. Een tekening met de locatie van de uitgevoerde boring is toegevoegd als bijlage 9.

Vanwege de grote hoeveelheid kabels en leidingen is de peilbuis niet, zoals in eerste instantie gepland, geplaatst voor huisnummer 43b. Derhalve is de boring na diverse pogingen stroomafwaarts verplaatst naar het trottoir ter hoogte van huisnummer 24.

Aangezien in het verleden op de locatie geen bodemonderzoek heeft plaatsgevonden wordt aanbevolen om in een eerste oriënterende fase een boring met peilbuis stroomafwaarts van de voormalige bodembedreigende activiteiten te plaatsen tot in de eerste watervoerend pakket (ca. 5,0 m-mv). Het grondwater van het eerste watervoerend pakket zal worden geanalyseerd op minerale olie en BTEXN. Daarnaast zal tijdens de veldwerkzaamheden visueel bepaald worden of ter plaatse een drijflaag aanwezig is. Mocht dit het geval zijn dan zal een tweede peilbuis snijdend geplaatst worden.

In bijlage 9 is een voorstel van het boorplan weergegeven. In onderstaande tabel 4.2.1 is het voorgestelde veld- en laboratoriumonderzoek samengevat.
